# Richtige Sanierung von Rissen

bei Calciumsulfat-Fließestrichen

## "Überprüfung verschiedener Rissanierungsarten"

Prüfbericht Nr. **M 138/12**

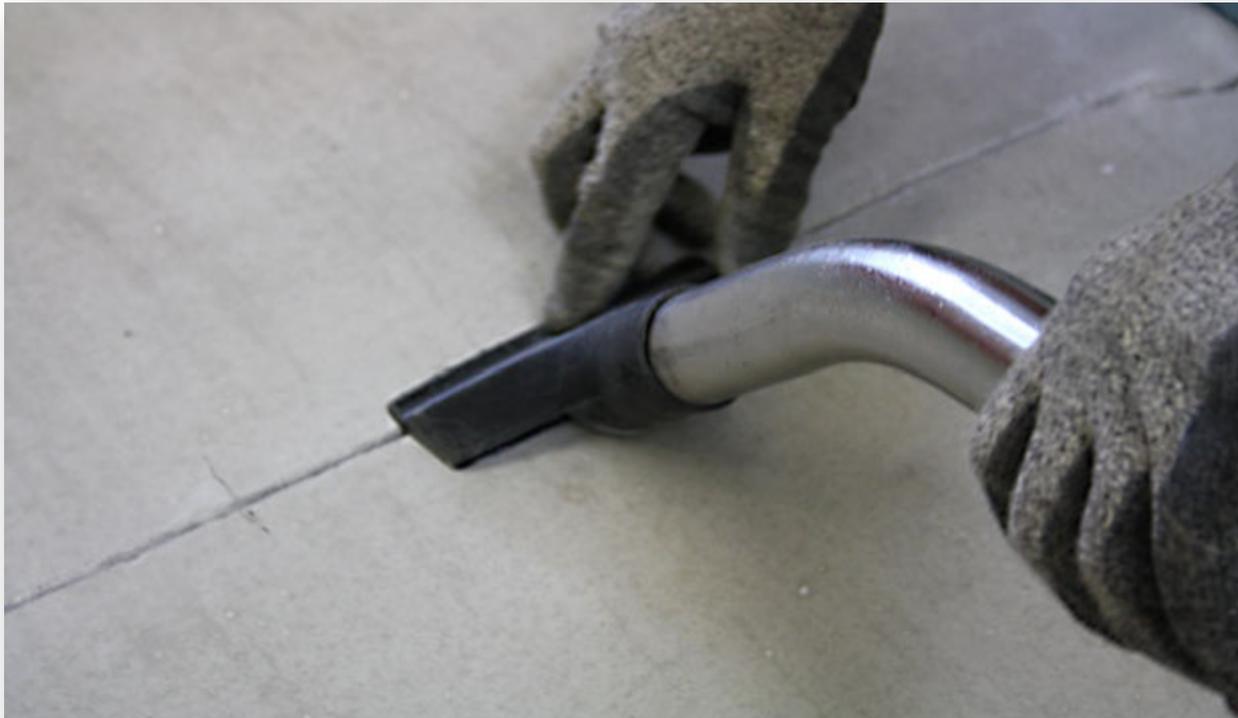
**Schritt 1:** Den unmittelbaren Rissbereich mit einem Industriestaubsauger aussaugen.

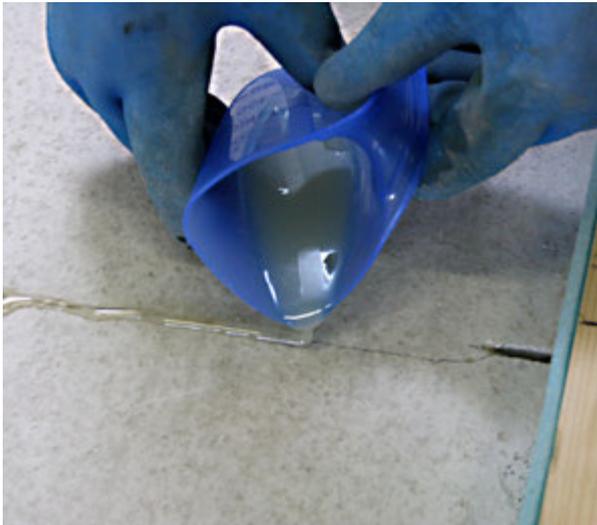
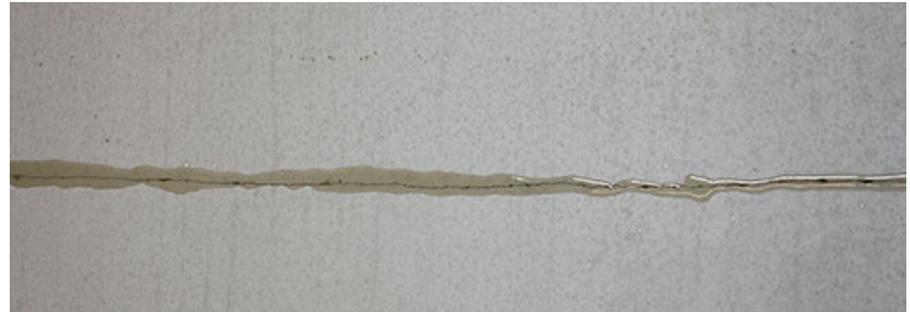
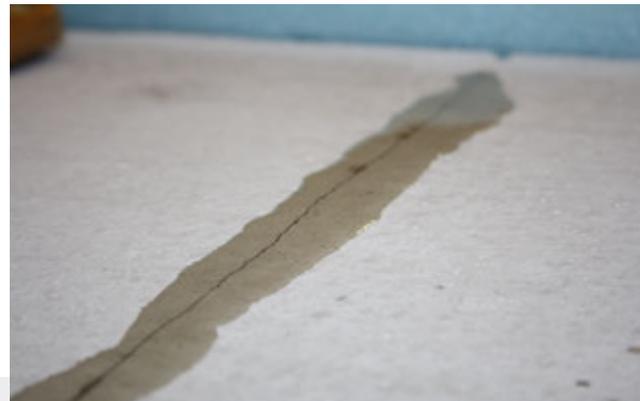
**Schritt 2:** Reaktionsharz direkt auf den Riss schütten, bis sich eine Wulst bildet. Das Reaktionsharz dringt langsam in den Riss ein.

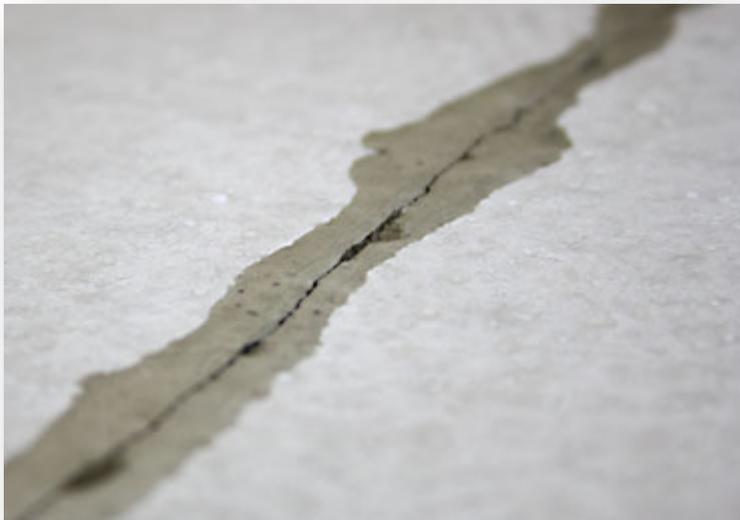
Erste Vertiefungen sichtbar

**Schritt 3:** Sobald erste Vertiefungen erkennbar sind, zunächst das restliche, auf der Oberfläche verbliebene Reaktionsharz in Richtung des Risses schieben.

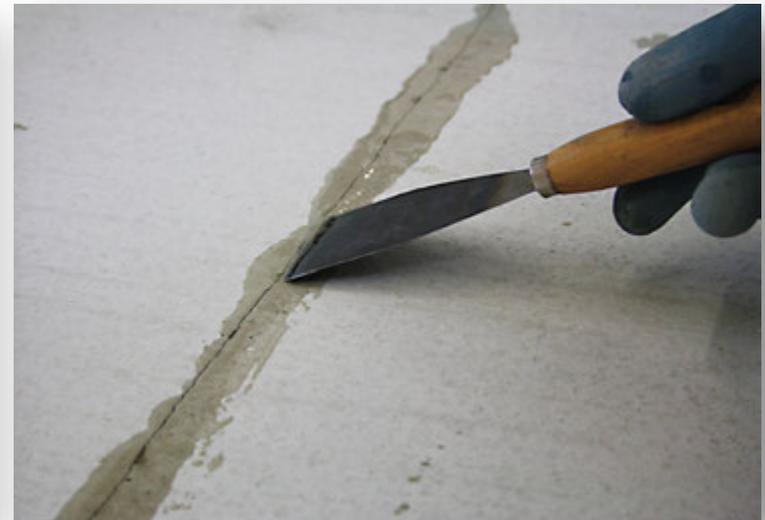
Nachschieben des Reaktionsharzes

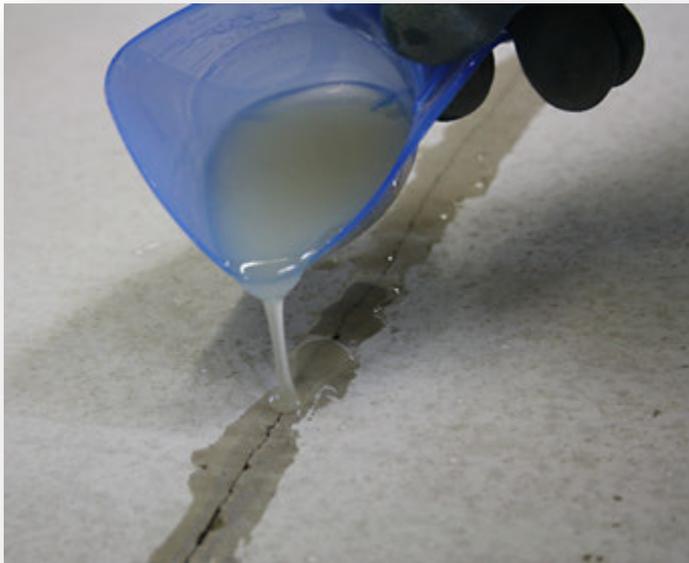
Zweiter Auftrag des Reaktionsharzes

**Schritt 4:** Das Reaktionsharz bis zum bleibenden Überschuss des zweite Mal auftragen.

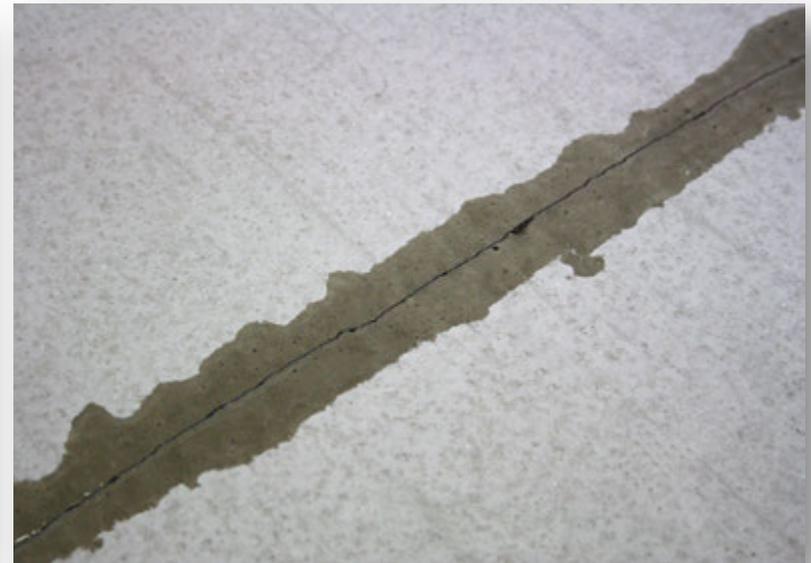
Reaktionsharz dringt weiterhin ein

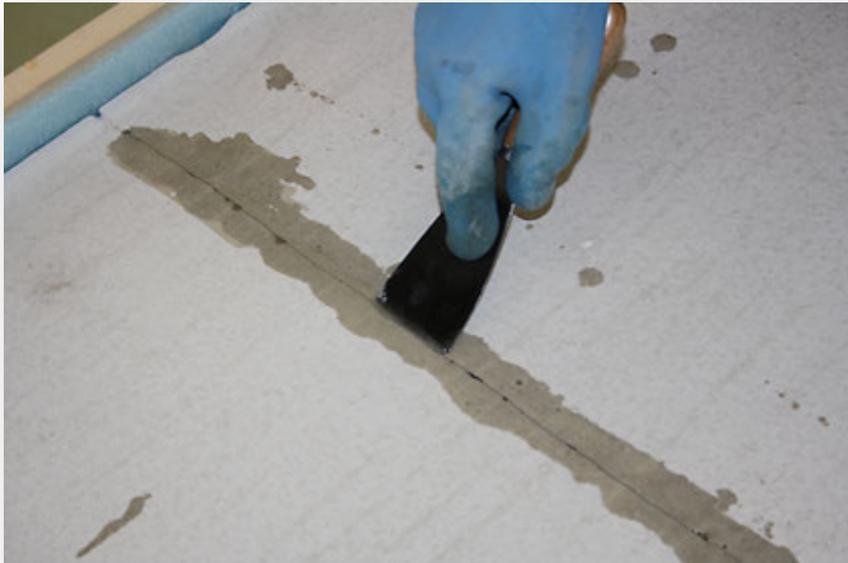
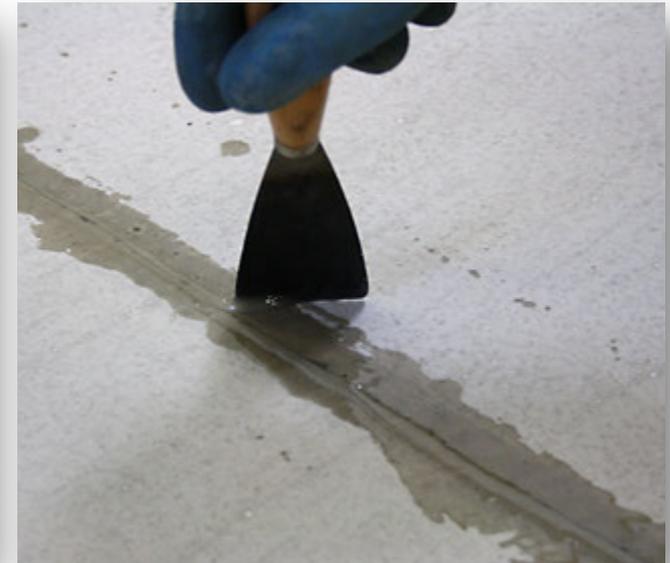
Nachschieben des Reaktionsharzes

**Schritt 5:** Anschließend das Reaktionsharz nochmal mit dem Spachtel nachschieben.

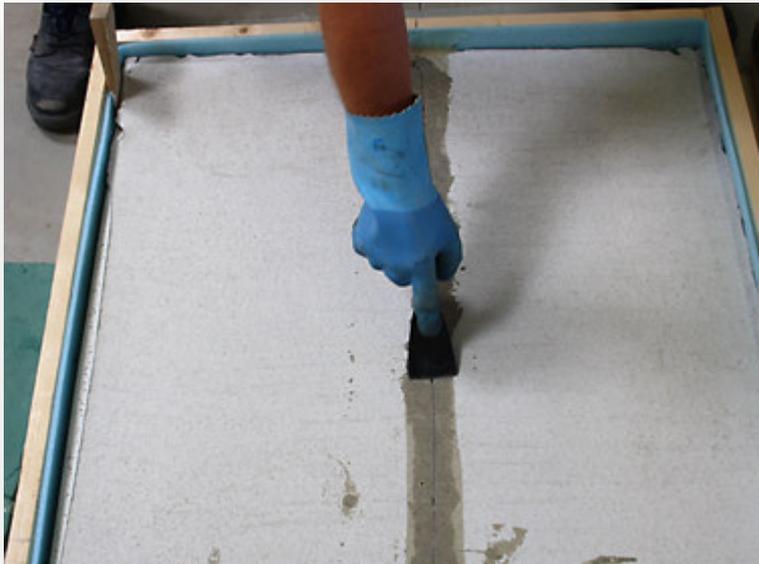
Abziehen des überschüssigen Reaktionsharzes

**Schritt 6:** Den Überschuss des Reaktionsharzes nun mit einem Spachtel abziehen.

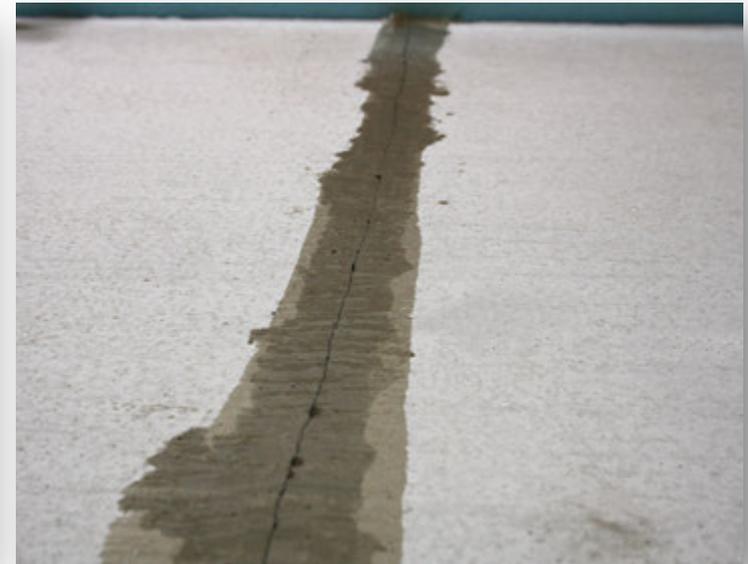
Oberfläche nach dem Abziehen, mehrfacher Auftrag sichtbar

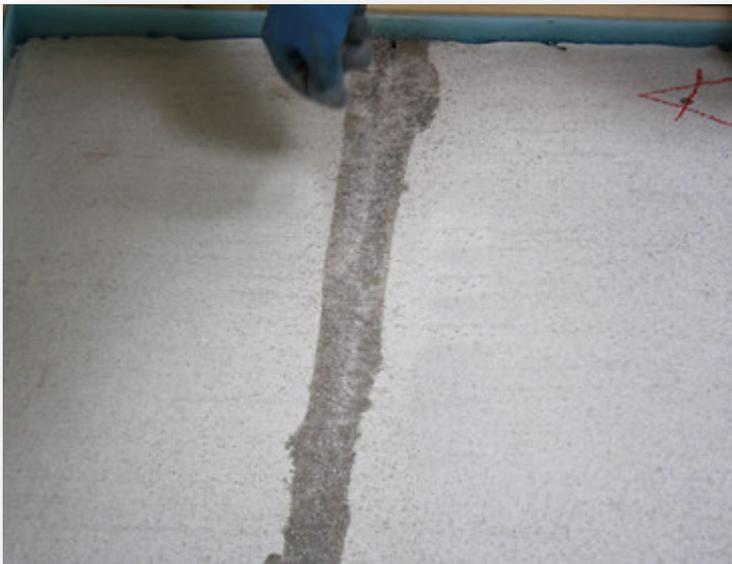
Abstreuen des Reaktionsharzes  
mit Quarzsand

**Schritt 7:** Zum Schluss wird der sanierte Riss mit Quarzsand bis zum Überschuss abgestreut.

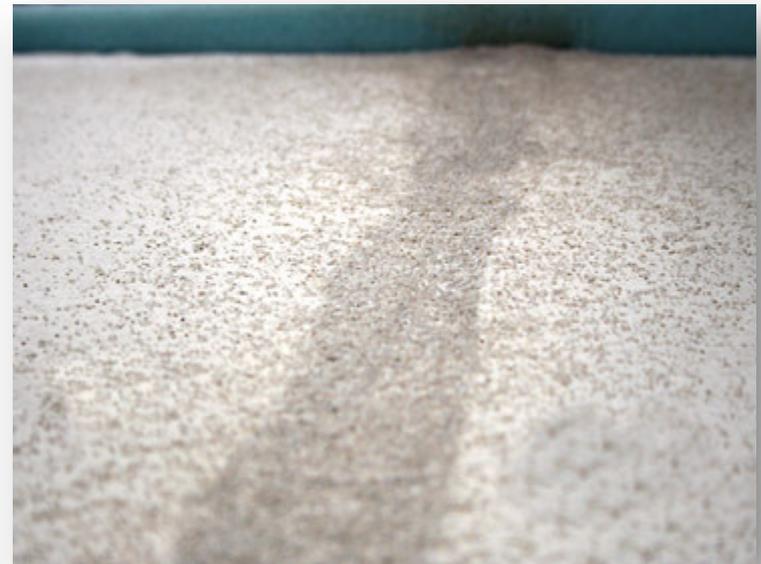
Abstreuen mit Quarzsand bis  
zum Überschuss

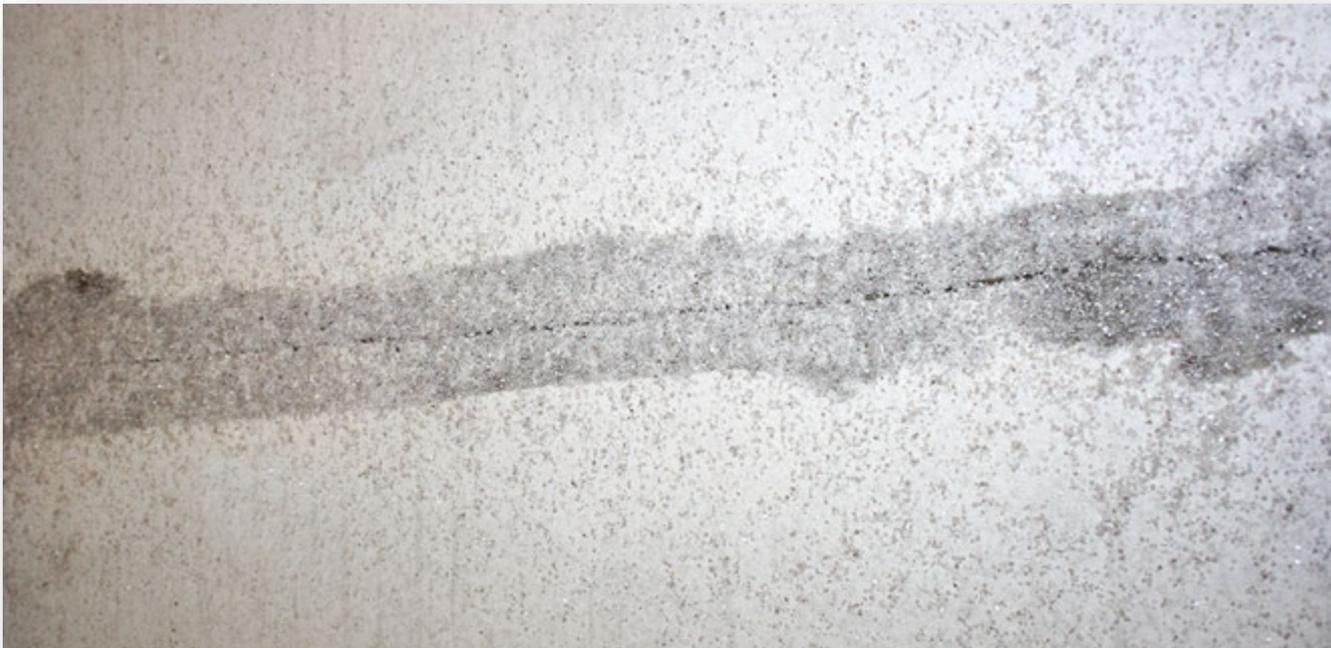
**Fertig sanierter Riss:** Trotz Quarzsandüberschuss ist der Riss sichtbar.

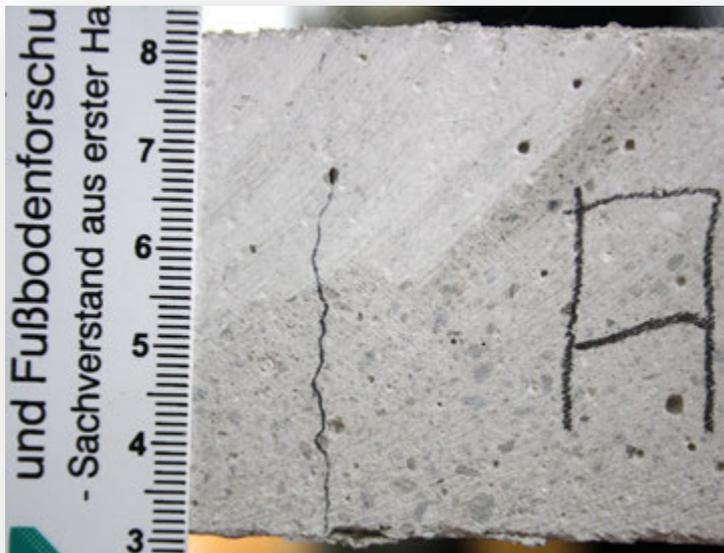
Unterseite, Reaktionsharz auf der gesamten Risslänge unterseitig ausgetreten

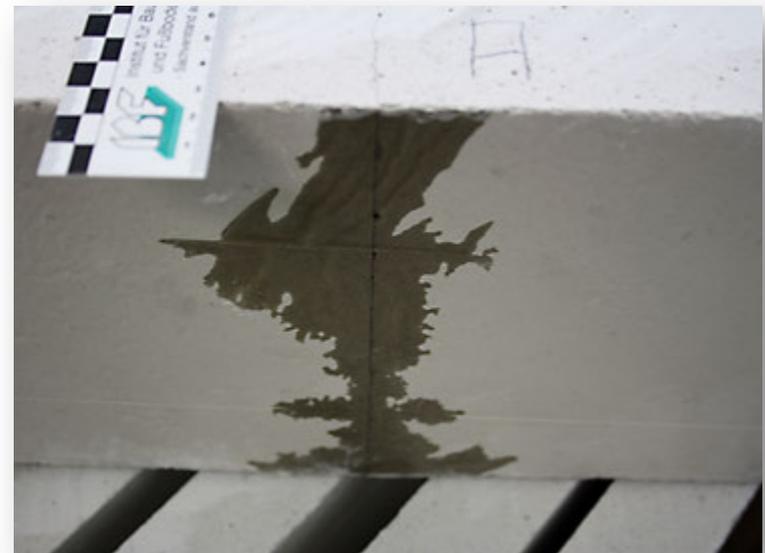
Seitenansicht, Riss vollständig verfüllt

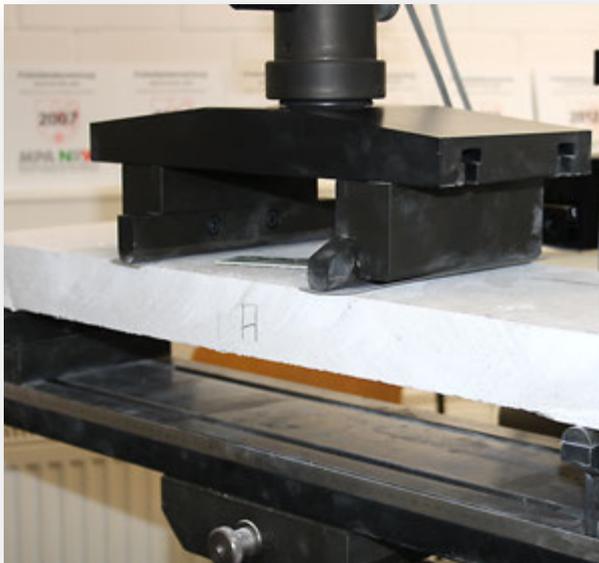
Biegezugfestigkeit: **6,1 N/mm<sup>2</sup>**

Deklarierte Estrichqualität: **CAF-C25-F5-S45**

4-Punkt-Biegeprüfung  
der Probefläche

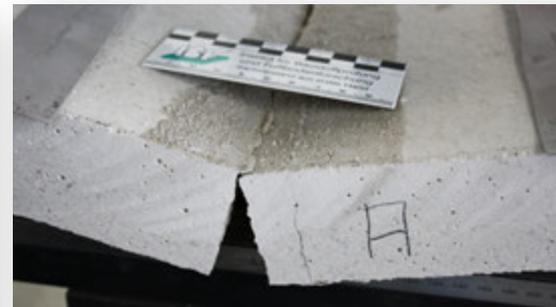
Bruch im Estrich,  
ca. 2 cm vom  
sanierten Riss  
entfernt

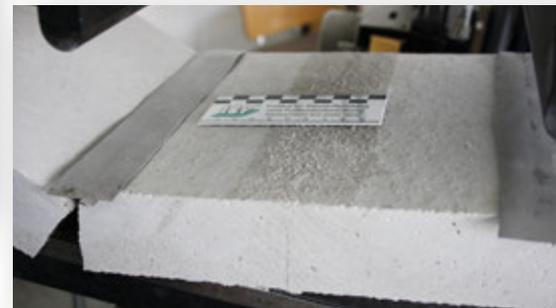
Bruch im Estrich,  
ca. 12 cm vom  
sanierten Riss  
entfernt
